# Вила рустика в кв. Обеля в София

МАГДАЛИНА СТАНЧЕВА

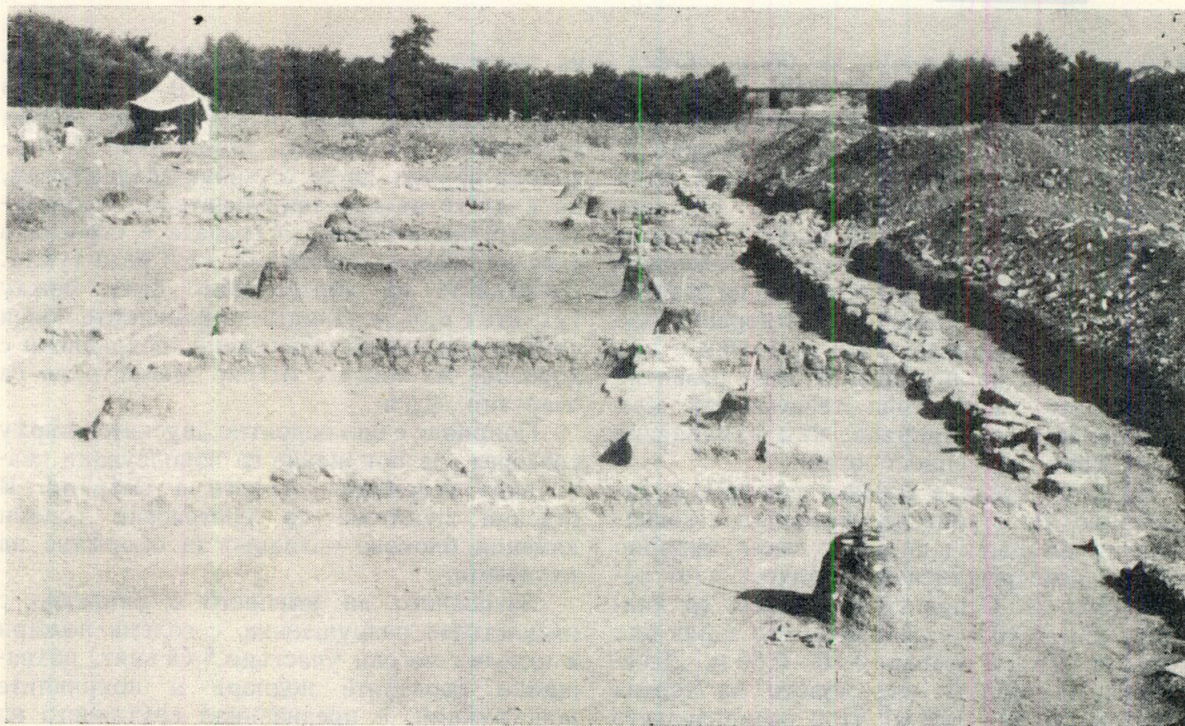
2

● Обр. 2. План на вилата в кв. Обеля, София.  
Fig. 2. Plan de la villa dans le quartier Obelja, Sofia

В първоначалния П-образен план вилата е имала, както ще видим при разглеждането на нейните отделения, всички необходими за нормалната дейност на едно селско стопанство помещения. Но изглежда, че стопанството в непродължително време след създаването си се е разраснало и се е наложило изграждането на нови помещения. Те са били построени по единствената открита страна на четириъгълника като самостоятелна дълга сграда. Връзката между

двора и реката се е осъществявала през сравнително тесните отвори в северния и източния ъгъл. По-късно тази връзка била ограничена, като източният ъгъл бил затворен със стена със същия градеж. Останал открит само тесният проход в северния ъгъл. Но в един момент от живота на стопанството този вход също бил затворен с две много грубо иззидани стени от камък и кал в двата края на прохода. В това развитие на сградата ясно личи тенденцията към постепенното ѝ затваряне, към намаляване на нейната достъпност отвън.

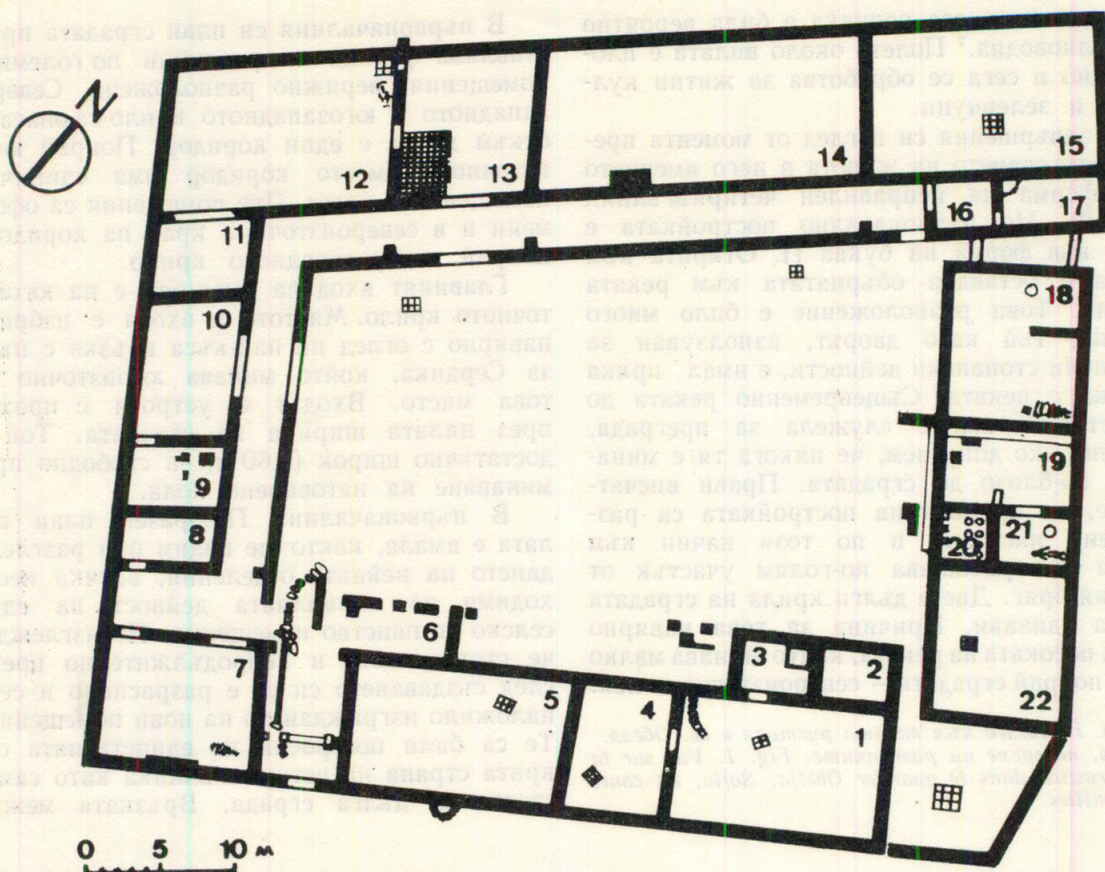
В завършения си изглед от момента преди прекъсването на живота в него имението има форма на неправилен четириъгълник (обр. 2). Но първоначално постройката е била във форма на буква П. Открита към двора е оставала обрънатата към реката страна. Това разположение е било много удобно, тъй като дворът, използван за различни стопански дейности, е имал пряка връзка с реката. Същевременно реката до известна степен е служела за преграда, особено ако допуснем, че някога тя е минавала по-близо до сградата. Прави впечатление, че крилата на постройката са разтворени настрани и по този начин към двора се приобщава по-голям участък от речния бряг. Двете дълги крила на сградата не са еднакви. Причина за това навярно е пак посоката на реката, която минава малко косо покрай сградата — североизточно от нея.

В първоначалния си план сградата представлява редица от различни по големина помещения, верижно разположени. Северо-западното и югозападното крило са опасани откъм двора с един коридор. Покрай югоизточното вместо коридор има единични помещения и навес. Две помещения са оформени и в североизточния край на коридора покрай северозападното крило.

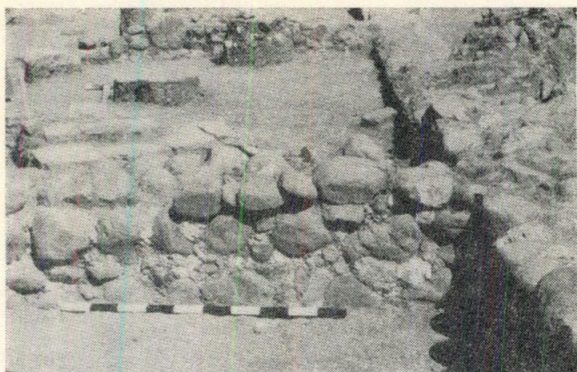
3

Цялата сграда е строена солидно и рационално. За строителен материал е използван речен камък и по-рядко ломен, навярно взет от непосредствената околност и от реката (обр. 3). Основите на стените са дълбоки 1,20—1,40 м и са споени със здрав бял хоросан. Те са дебели 0,75—0,80 м. Дебелината на стените над нивото на терена намалява (0,62—0,68 м). При разкопаването

● Обр. 3. Градеж на стените на вилата в кв. Обеля, София. Fig. 3. Maçonnerie des murs de la villa dans le quartier Obelja, Sofia

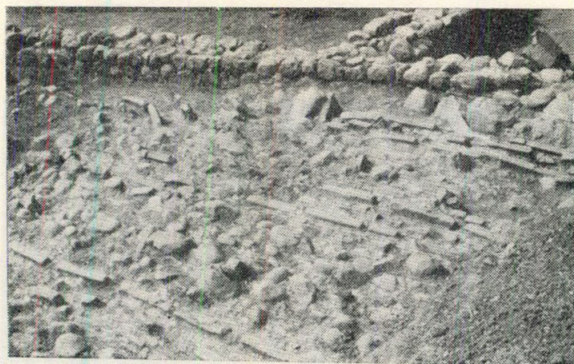
на вилата стените бяха запазени в суперструкция на не повече от 0,70—0,80 м. Но много големите части от съборилите се при загиването на сградата стени (обр. 4) позволиха не само да се установи градежът им, но и да се намери приблизително първоначалната им височина. Сградата е строена в смесена зидария с пояси от по 3 реда тухли. Дебелината на хоросановите fugи между тухлите е 0,05 м. Лицата на каменните пояси са били грижливо обработени, подравнени с хоросан, по който с острие декоративно са очертани fugи.

● Обр. 4. Съборена стена от смесена зидария на югоизточното крило на вилата в кв. Обеля, София. Fig. 4. Mur écroulé de maçonnerie mixte à l'aile sud-est de la villa dans le quartier Obelja, Sofia

Височината може да се възстанови въз основа на разкритата съборена стена на югоизточното крило (обр. 4). Тя е била висока около 4 м. Няма основание да се предполага, че някои части на построй-

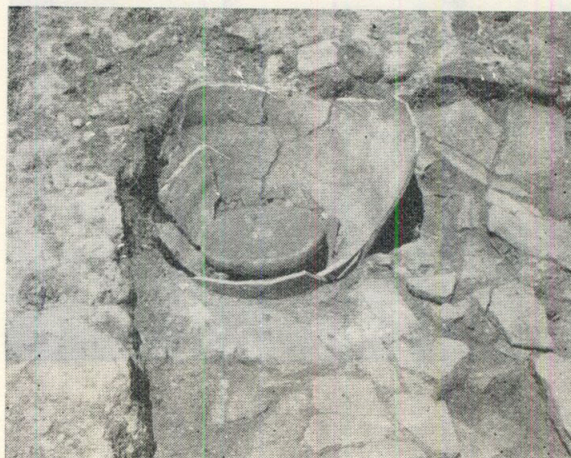
5

● Обр. 5. Долиум в помещение за храни (19) на вилата в кв. Обеля, София. Fig. 5. Dolium dans une pièce à provisions (19) de la villa dans le quartier Obelja, Sofia

Помещение 19 е почти наполовина по-малко.<sup>13</sup> Неколкократно е било настиляно с тухли. Покрай едната му дълга стена пътека от натрошени керемиди води към поставен в самия ъгъл долнуи, около който има също такава настилка (обр. 5). Вероятно помещението е било склад за храна, удобно свързан с кухнята.

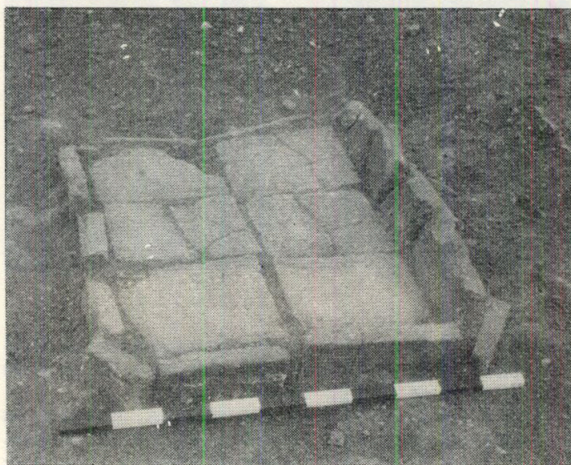
6

● Обр. 6. Тухлено корито за храна на животни в помещение 15 на вилата в кв. Обеля, София. Fig. 6. Auge en briques pour la nourriture du bétail dans la pièce 15 de la villa dans le quartier Obelja, Sofia

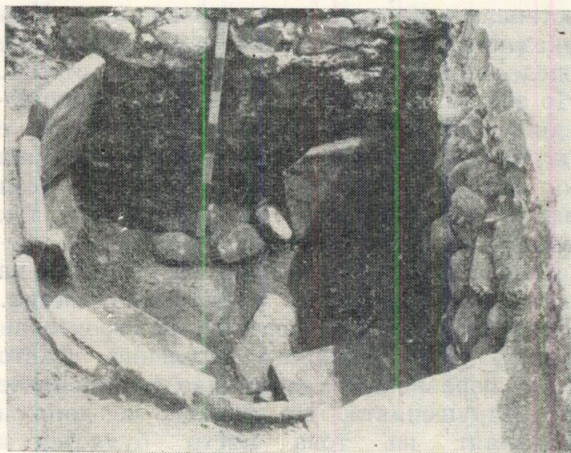
7

● Обр. 7. Яма за храни в ъгъла на помещение 17 на вилата в кв. Обеля, София. Fig. 7. Fosse à provisions à l'angle de la pièce 17 de la villa dans le quartier Obelja, Sofia

входове, може да се предполага, че те са били място за пазач. В помещение 17 под нивото на пода в единия ъгъл открихме хранилище, устроено така, че да бъде поддържано чисто (обр. 7). В останалата си част коридорът е служел главно за проход и връзка, но също и за складиране и прибиране на инвентар, може би закачван по стените — части на кола, железни елементи на инструменти и др. Коридорът, изглежда, също е бил разпределен на отделни пространства, съответстващи по големина на помещенията. Така могат да се обяснят пиластрите към едната му стена. В югозападния му край близо до жилищните помещения 10 и 11 вероятно е бил монтиран стан — там намерихме повече от 30 глинени конусовидни и пирамидални тежести за основата на тъканта (обр. 14).

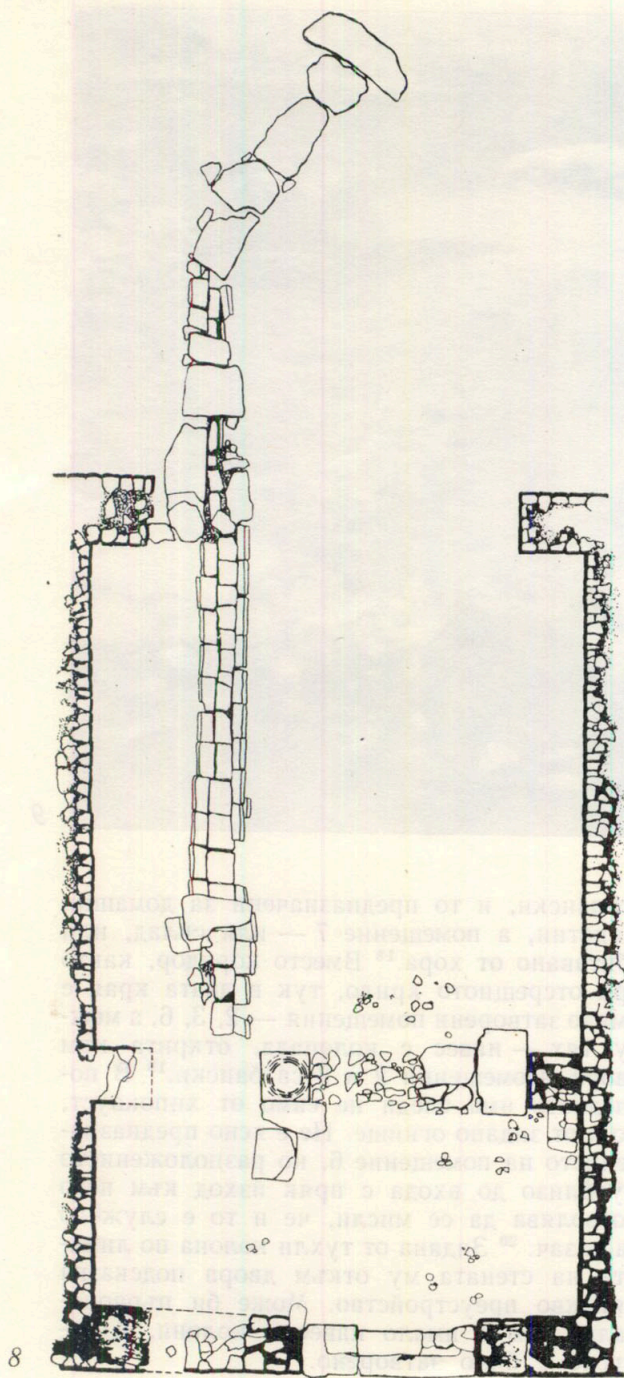
● Обр. 8. План на входа на вилата в кв. Обеля, София. Fig. 8. Plan de l'entrée de la villa dans le quartier Obelja, Sofia

Още с изграждането на имението е построен и неговият главен вход на югоизточното дълго крило на сградата, по-близо до ъгъла ѝ. Разположението на входа още

веднъж показва, че целият строеж на стопанството е съобразен не с някаква традиционна схема на устройство, а като е държана сметка за конкретната обстановка и най-рационално е пригаждан към нея. Входът представлява проход през цялата ширина на сградата. Той вероятно е бил покрит с общия покрив на това крило. При ширина на външния отвор 2,60 м, а на вътрешния 4 м той отвежда в тази част на двора, от която през широки входи на югозападния и на северозападния коридор се отива към помещенията на съответните крила. Непосредствено вляво от входа едно покрито пространство е осигурявало временно разтоварване и складиране на внасяните товари. Навън входът е насочен към пътя за Сердика. Изграден е много солидно, с широк каменен праг и тухлени страници (обр. 8). От запазените при разкопаването следи личи, че на разстояние 2,10 м към вътрешността е имало портал. По този начин целият проход се разделя на две нееднакви части, като външната сигурно е била изолирана от вътрешната.

Несиметричното разположение на входа спрямо целия проход и неговата външна стена не е случайно. Въпреки че вляво от него стената бе ниско разрушена, съществуват няколко указания, че е имало друг тесен отвор само за пешеходци. На линията на портала има втори самостоятелен вход.

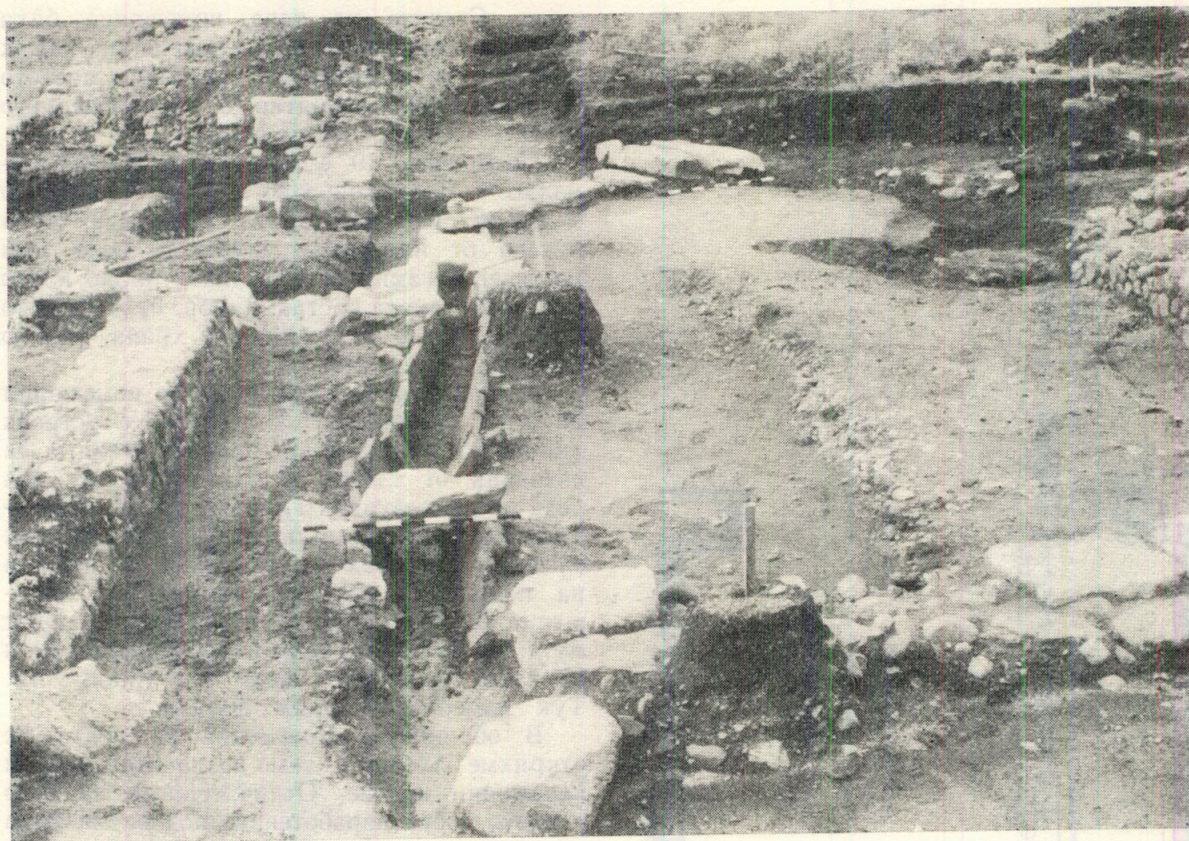
9

● Обр. 9. Каналът в прохода на входа, поглед от югоизток. Fig. 9. Le canal dans le passage de l'entrée, vue du Sud-Est

Този втори отвор е използван и за извеждане на канала за отпадъчни води. Покритието на канала от големи каменни плочи е било същевременно и настилка на пътеката през малкия вход към двора на стопанството (обр. 9).

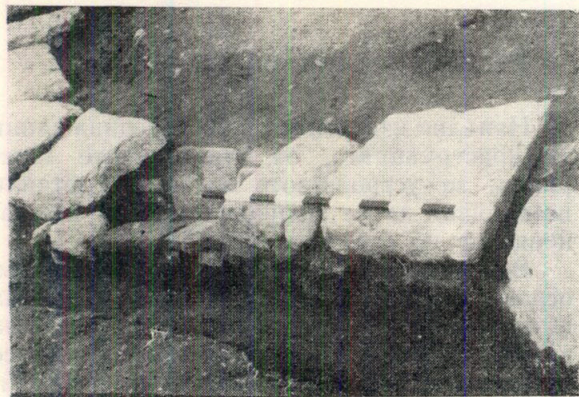
10

● Обр. 10. Каменната настилка върху канала при входа на вилата в кв. Обеля, София. Fig. 10. Le pavement de pierres sur le canal à l'entrée de la villa dans le quartier Obelja, Sofia

Каналът, който открихме, доста добре запазен във вътрешната част на входовия проход, е изграден грижливо от тухли върху пясъчна подсипка. Сечението му има форма на обърнат трапец (обр. 10).

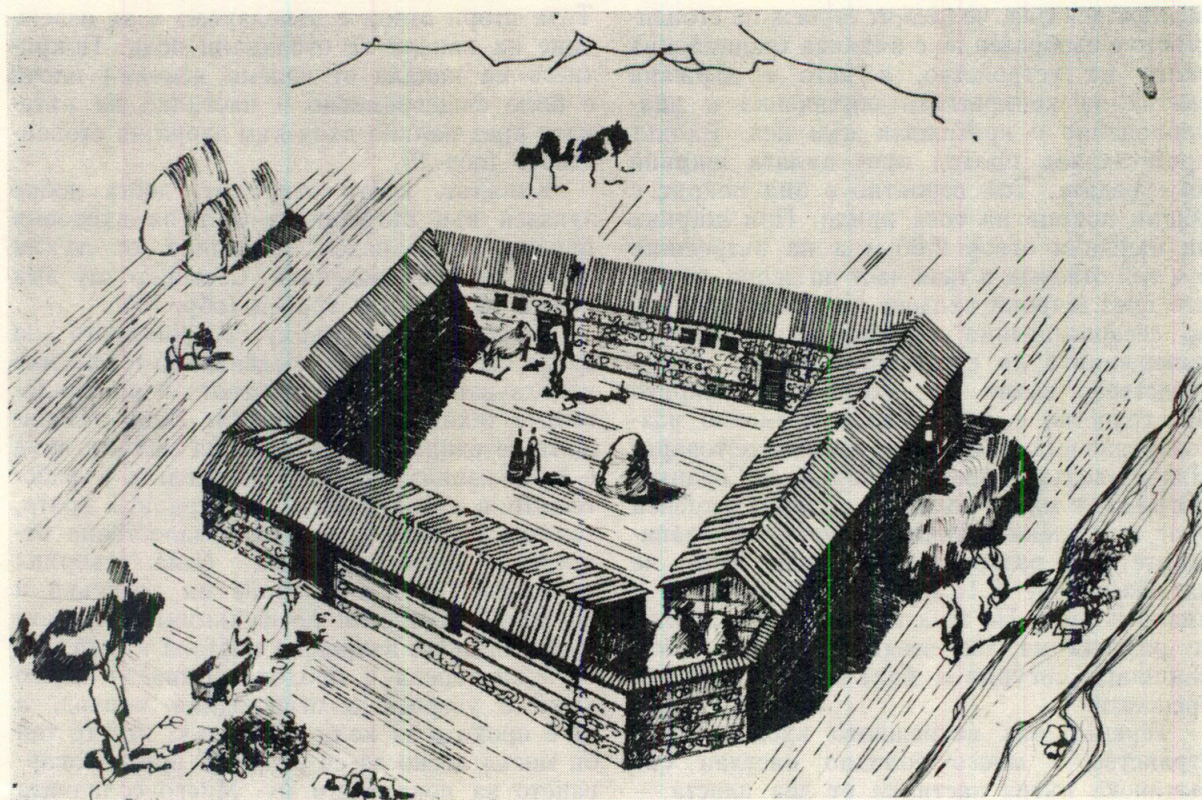
● Обр. 11. Опит за реконструкция на вилата в кв. Обеля, София, поглед от юг (арх. Юли Фърков).  
Fig. 11. Essai de reconstruction de la villa dans le quartier Obelja, Sofia, vue du Sud (arch. Juli Färkov)

Напълно изясненият план и редица данни за конструкцията, за строителните материали, за устройството на някои детайли позволяват да се направи опит за възстановяване на сградата (обр. 11, 12).

Тази ширина предполага двускатна покривна конструкция. На различни места, особено в складовите и оборските помещения, бяха запазени основи на подпори, оформени с хоросан и речни камъни. Някъде те бяха доста обезличени. Това устройство на подпорите предполага не зидани, а дървени стълбове. Върху страничните стени, върху тези стълбове и върху напречните стени, разделящи сградата на помещения, е лягала тежестта на покривната конструкция. В коридора на северозападното крило, при което общата ширина на покритото пространство е най-голяма, конструктивно свързани със стената откъм двора пиластри са разположени на линиите на трите напречни стени на помещенията 12, 13, 14 и 15. Пиластрите са поемали в коридора носещата функция на тези стени. Това потвърждава предположението, че коридорът е бил покрит заедно с успоредните му помещения. Покривната конструкция е била с гредоред. Ако се допусне наклон от  $20^\circ$  и за двете била на покрива, в най-високата си част сградата ще да е достигнала 6,5 м.

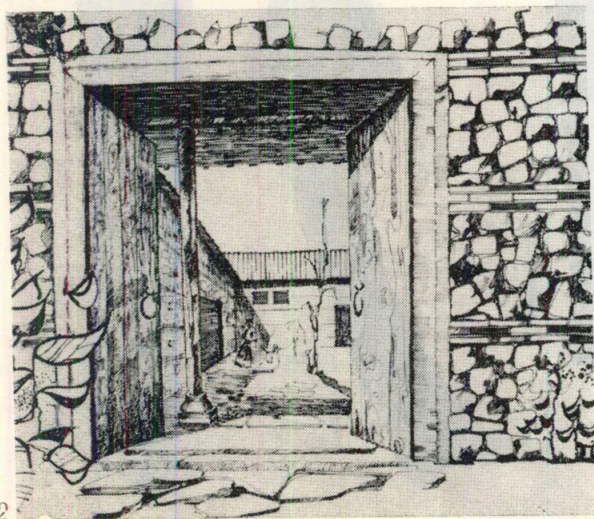
● Обр. 12. Опит за реконструкция на входа на вилата в кв. Обеля, София, гледан отвън (арх. Юли Фърков). Fig. 12. Essai de reconstruction de l'entrée de la villa dans le quartier Obelja, Sofia, vue de dehors (arch. Juli Färkov)

Наблюденията върху устройството на входа също показват предвидливо и разумно използване на пространството и на прилаганите техники и материали. Леко отварящата се единична вратичка на малкия вход е била използвана от обитателите и работещите в стопанството. Двукрилата врата, голяма и тежка и вероятно залоствана отвътре с напречна греди, била отваряна за извеждане и прибиране на добитъка и на коли. Съответни на функциите на двете врати са двата вътрешни портала и настилането на терена в прохода. Каналът много умно е устроен в пешеходния проход, а не в прохода за коли и добитък, където той би могъл лесно да се разруши при натоварването на покритието му. Много солидната настилка на широкия вход, напротив, е устоявала и на тежко натоварени коли.

Твърде вероятно е големият вход да е бил оформен с каменни монолитни рамки. Почти цели такива рамки с профил, а може би и горния праг на входа открихме в дворното пространство.

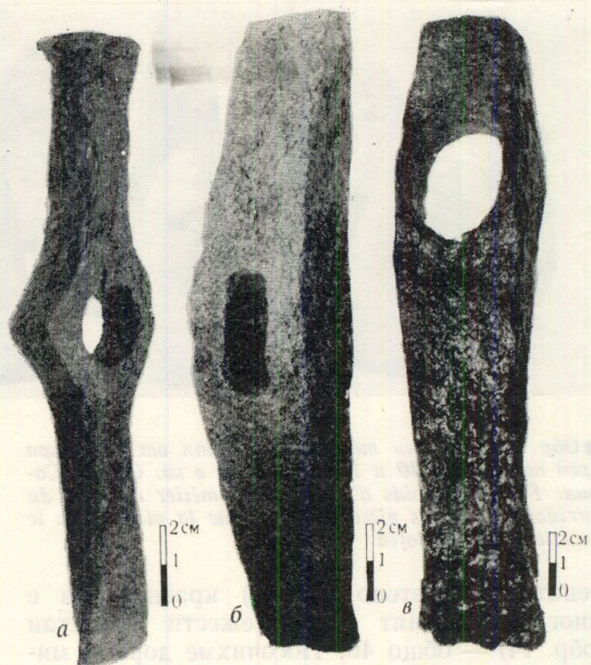
15

● Обр. 15. Железни инструменти от вилата в кв. Обеля, София: а) чук-длето; б) чук, в) чук-кирка.  
Fig. 15. Outils en fer de la villa dans le quartier Obelja, Sofia: а) marteau-ciseau; б) marteau; в) marteau-pioche  
● Обр. 16. Железни инструменти от вилата в кв. Обеля, София: а, б) дъбачи; в) клин; г, д) делята; е) сьредел. Fig. 16. Outils en fer de la villa dans le quartier Obelja, Sofia: а, б) perçoirs; в) coin; г, д) ci-seaux; е) forêt

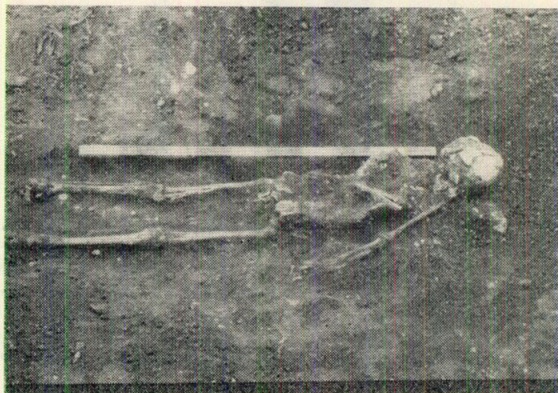
● Обр. 24. Човешки скелет в банята (помещение 21) на вилата в кв. Обеля, София. Fig. 24. Squelette humain dans la salle de bain (pièce 21) de la villa dans le quartier Obelja, Sofia

неговото съществуване — загиването. Находките, тяхното разположение и състоянието им по изключително красноречив начин позволяваха да се разчетат събитията около унищожаването му. Опасността се е появила внезапно. Личи, че тревожни слухове за нападения са принудили обитателите на вилата да се погрижат да ограничат нейната достъпност, и въпреки това ясно е, че появата на нападателя е била неочаквана. Свидетелство за тази неочакваност е скелетът на загиналия в банята (помещение 21) млад индивид (обр. 24). Скелетът лежеше по очи, затрупан от керемидите на рухналия покрив. Това е единственият човешки скелет в имението. Явно, че другите обитатели са побягнали, а това момиче, както се определя по грацилния скелет, е било изнедадено и загинало в банята.

La villa a été détruite lors d'une attaque soudaine. Elle a été incendiée, le bétail — enlevé ou égorgé (fig. 25). Ses habitants se sont sans doute enfuis avant l'attaque, mais cette dernière a été soudaine à tel point qu'une jeune fille a péri sous le toit écroulé d'une des salles de bain (fig. 24).

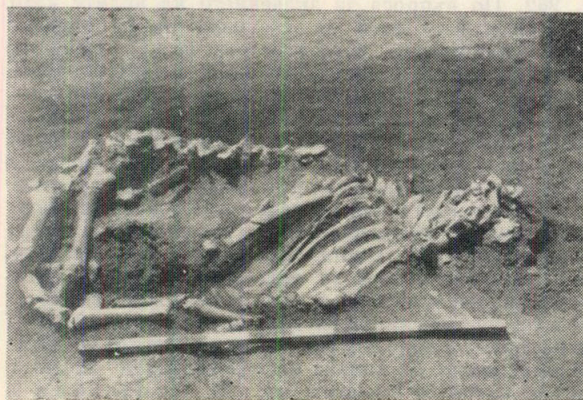
● Обр. 25. Скелет на убито говеда в кухнята (помещение 18) на вилата в кв. Обеля, София. Fig. 25. Squelette d'un veau, dans la cuisine (pièce 18) de la villa dans le quartier Obelja, Sofia

Хората не са успели да отведат добитъка. На четири места открихме цели или части от скелети на заклани телета (в помещения 7, 12, 18, на двора). Един от скелетите лежеше почти непокътнат в кухнята — помещение 18 (обр. 25). Изследванията показваха, че животното е било одрано — липсваше предната част на копитата, а от месото е бил отрязан само къс с плешката.<sup>28</sup> Втори скелет намерихме в по-разбъркано състояние (в помещение 7). Тази две животни не са били единствените, заклани от нападателите. Преди да запалят сградата, те са се разположили тук за грабеж и отдих. Навярно имуществото на вилата не е представлявало голяма примамка за тях. Напускайки сградата, навярно на път за Сердика, нападателите са я подпалили. Пожарът е бушувал
