Д Н Е В Н И К

НА РАЗКОПКИТЕ НА РИМСКОТО ИМЕНЕ ПРИ с. ОБЕЛЯ-СОФИЯ  
ПРЕЗ 1961 год.

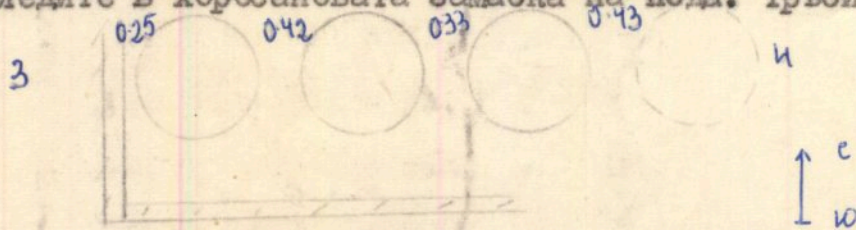
От вътрешната му страна покрай стените са изградени стенички от тухли и хоросан дебели 0.24 м. Те са грубо изградени от парчета тухли, хоросанът не е на еднакви и равни пластове. Тези стенички са добре запазени в югозападния ъгъл - на 0.40 м. височина. Те са служели за суспензури. На 0.97 м. от южната тухлена стеничка е разположена редица от глинени тръби, вертикално поставени. Запазени са долните им части и то само на три. От четвъртата, най-източната, са запазени само следите в хоросановата замазка на пода. Тръбите са разположени така:

Към север успоредно на тази редица тръби е била разположена втора редица тръби, от които са запазени само следите в хоросановата замазка на пода. Диаметърът на тръбата е 0.18 м. Хоросановата подова замазка е от бял хоросан с примес на счукана тухла. Подът е неравен, около тръбите по-висок, покрай стените хлътнал. Южно от него помещение, покрай южната му стена е запазена груба настилка от набити късове керемиди и тухли. Между керемидите има и полуцилендрични, обърнати нагоре с вдлъбнатата страна.

В запазените части на тръбите са запълнени със същия хоросан, както и на подовата замазка.
